# Vom hässlichen Entlein zum bewunderten Schwan

**Abriss oder Sanierung? Für Ellen und Wolfgang Munding keine leichte Entscheidung, war doch das Erbe der Eltern in der Offenburger Kesselstraße 7 in einem erbärmlichen Zustand. Dank Architekt Bernd Vetter aus Berghaupten, der Kreditanstalt für Wiederaufbau und viel Mut fühlen sich heute drei Mietpartien rundum wohl im »Schmuckstück«.**

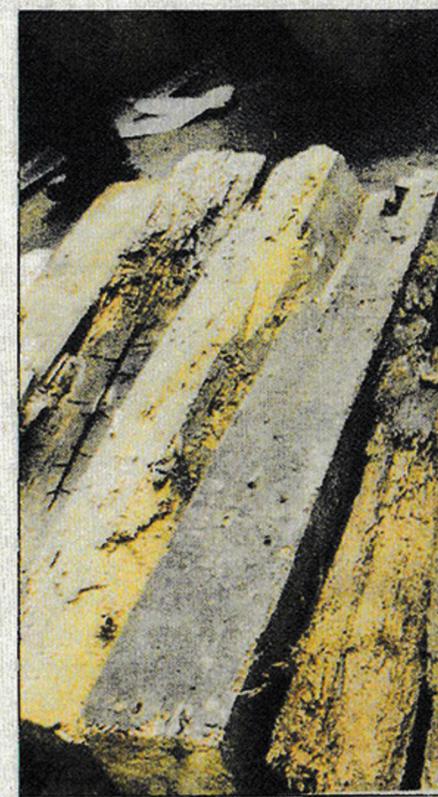
**Riecht wie, sieht aus wie – Hausschwamm im Holzboden! Proben des morschen Gebälks wurden im Labor untersucht, das gottlob Entwarnung gab.**

Was dabei im Erdgeschoss unter dem auf Holzdielen verklebten PVC zu Tage kam, ließ den Architekten nicht nur aufgrund des Geruchs blass werden: Moderner Untergrund und eine Zersetzung des organischen Materials Holz, die auf den ersten Blick auf Hausschwamm schließen ließ. »So ziemlich das Übelste, was einem Haus passieren kann«, so Bernd Vetter, der allerdings den Mut nicht sinken ließ, sondern handelte. Nach kurzer Absprache mit Ellen Munding trat eine »Bodenprobe« den Weg zum chemischen Labor an, das alsbald gottlob die Entwarnung

Letztere ging wiederum bei der Fortsetzung der Sanierungsarbeiten auf, denn nun wurden die maroden Holzteile oberhalb des Gewölbekellers aus- und stattdessen ein neuer Estrich auf einer Abdichtungslage eingebaut und somit der aufsteigenden Feuchtigkeit keine Chance gelassen. Ganz neue Perspektiven taten sich bei der Raumplanung der drei Wohnungen auf, denn durch das Freilegen des Mauerwerks entdeckte Bernd Vetter Fenster, die vor Jahrzehnten samt Verglasung einfach zugemauert wurden. Heute sind viele davon wieder dort, wo sie einst waren. Neu, doppelt verglast, aus Holz – wie es das Stadtplanungsamt vorschrieb – und dicht. Wie auch die gesamte Fassade, die eine Eigenheit aufweist, die nicht auf den ersten Blick zu erkennen ist: Zwei Seiten des Hauses wurden in ein Wärmedämm-Verbundsystem »eingepackt«, die Front nur neu verputzt und gestri-

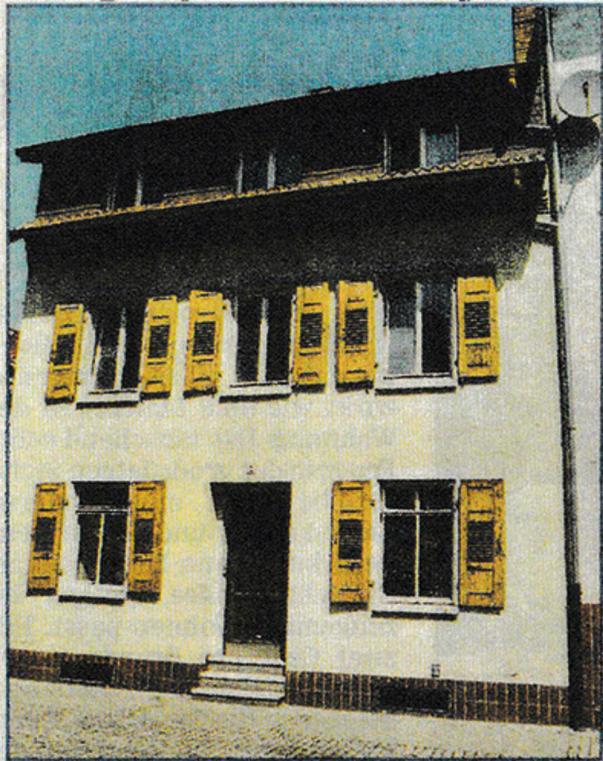
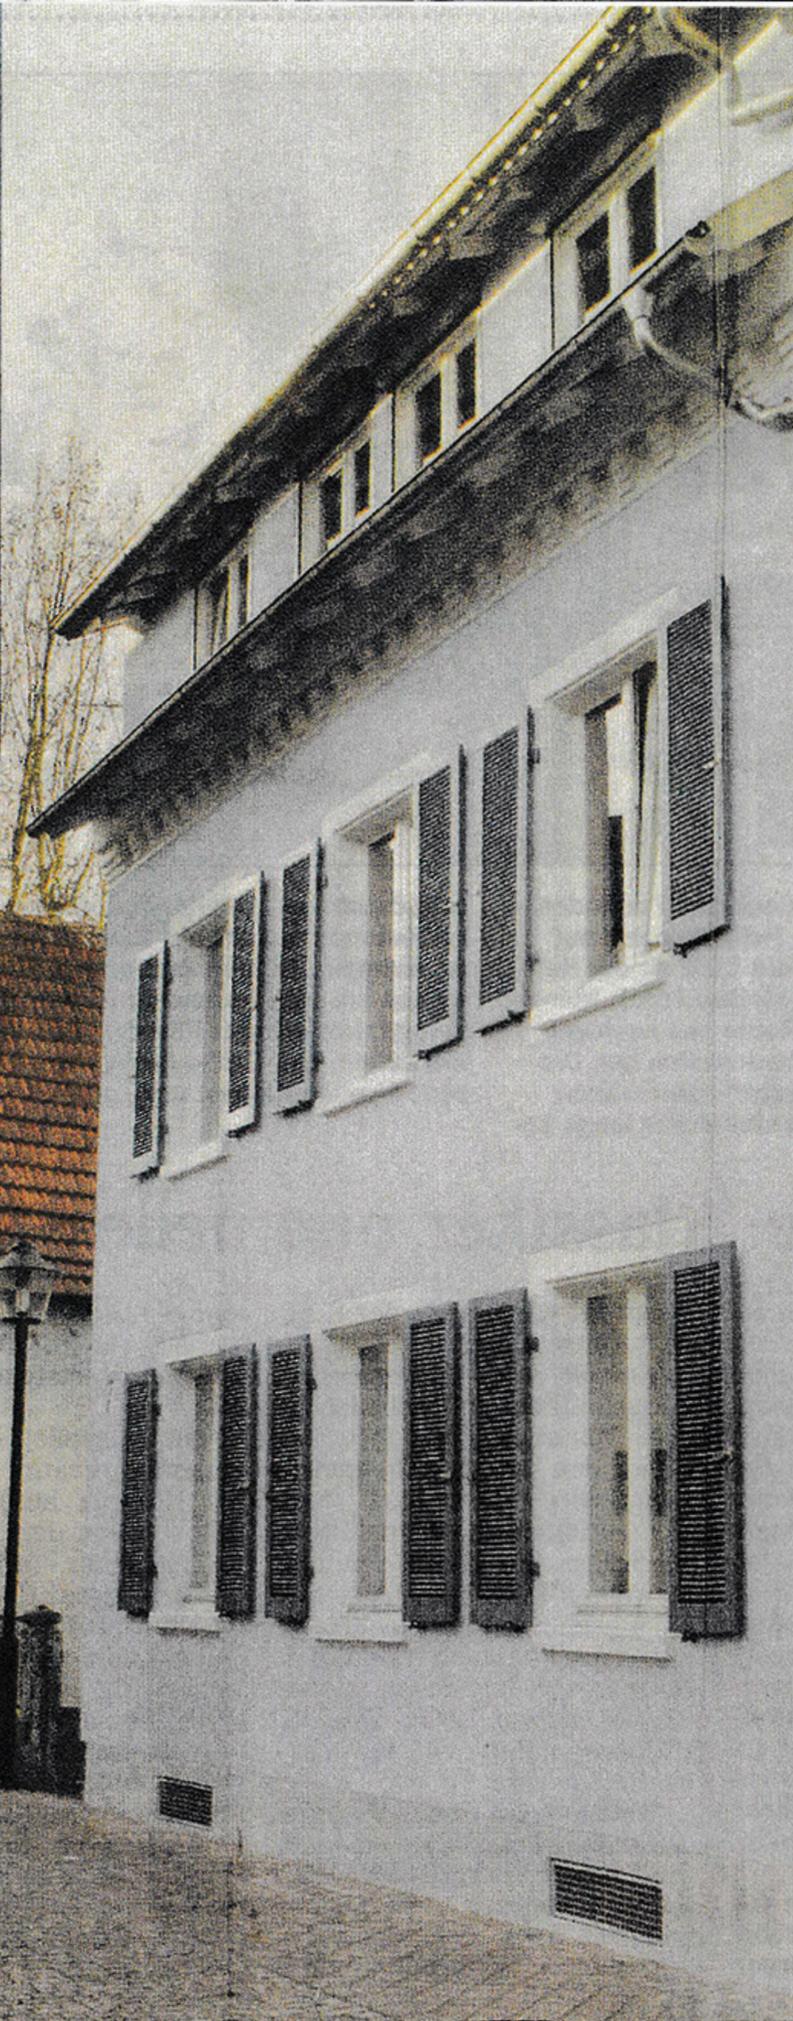
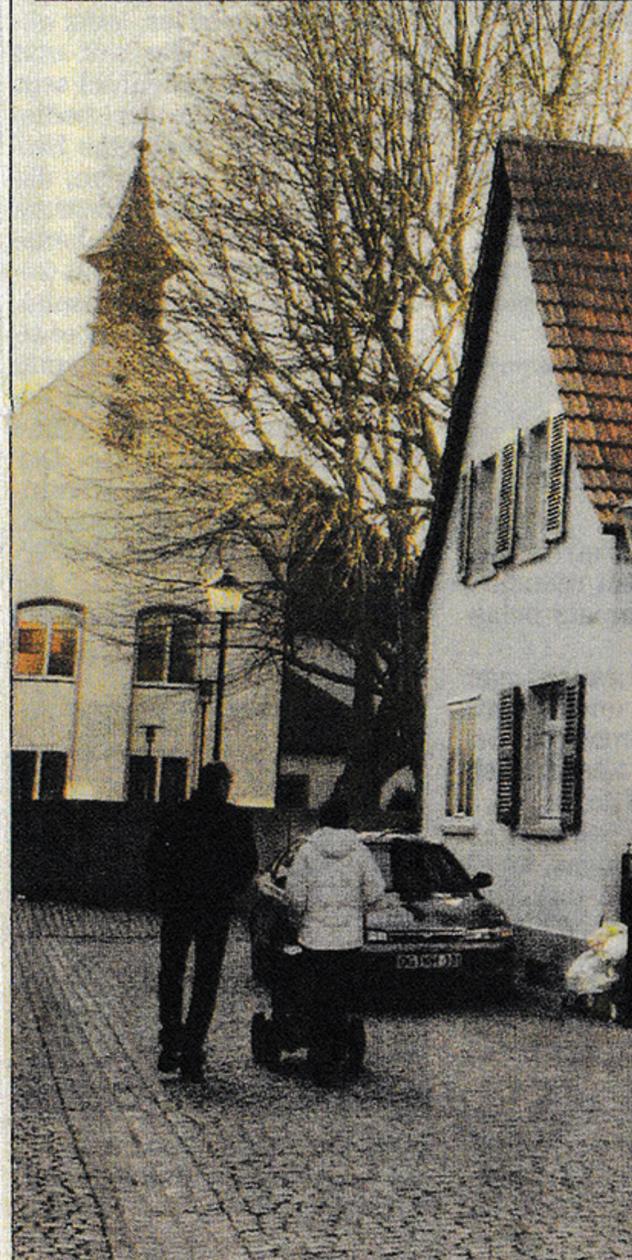
Baujahr 1870 und 2003 in einem bedauerlichen Zustand – das Haus in der Kesselstraße 7 (kleines Foto), das heute durch die akzentreiche Farbgebung in Blau und Weiß zum Schmuckstück in der Reihe der Altbauwohnungen wurde.

**Reizvolle Details:** Dass der »dicke Mantel« nun innen angezogen wurde, habe mit der Stadtbildsatzung zu tun, so Heinrich Meyer, Stadtplaner und Denkmalpfleger. Die schreibt im Offenburger Fall vor, dass sich bei Sanierungen das Haus zum einen wieder harmonisch in die Gesamtbebauung einzufügen und zum anderen die Fassade wieder das ursprüngliche Gesicht aufzuweisen hat.

Hieß für das Anwesen Kesselstraße 7: Fensterläden, Gesimse und Fries unter dem Dachgeschoss mussten erhalten bleiben, das Dach war mit Ziegeln einzudecken. Bei der Farbgebung allerdings ließ man Ellen Munding weitgehend freie Hand, sodass alle liebens- und erhaltenswerten Details in Blau und Weiß akzentreich in Szene gesetzt heute ihre Pracht entfalten.

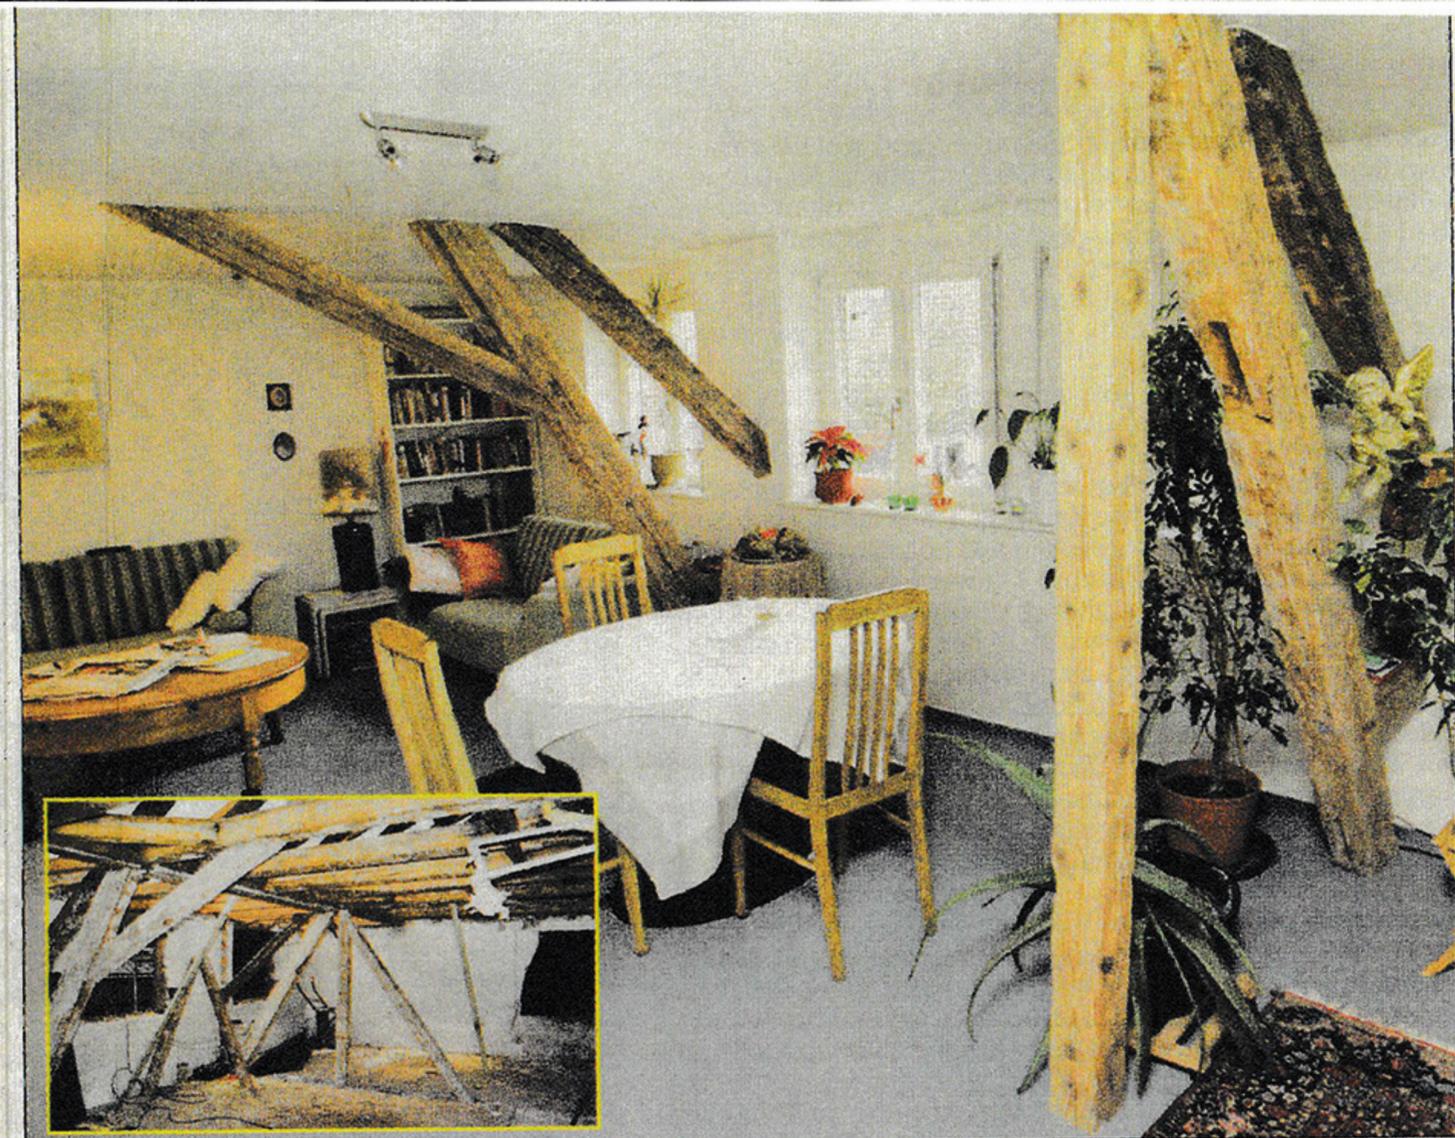
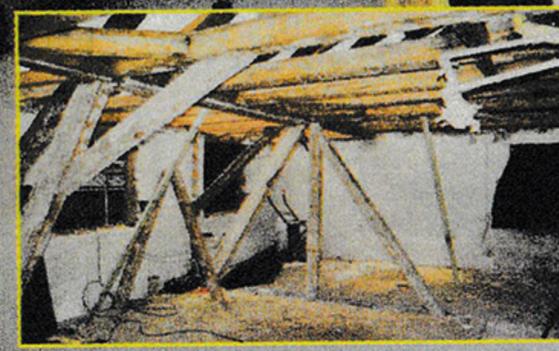
Unterm Dach Juchhe ist's richtig gemütlich geworden (großes Foto), zumal die alten Balken mit mal mehr, mal weniger »Nachhilfe« erhalten werden konnten. Jetzt entfalten sie ihren ganzen Charme.

**Kosten in Schach gehalten:** So stand der Aufwand von 220 000 Euro auf sicheren Beinen und der Architekt vor einer großen Herausforderung: Zuerst musste das marode Dachgeschoss samt Eindeckung sicher gemacht, entkernt, teilweise durch Einzug neuer Träger verstärkt und gut gedämmt werden. Keine leichte Aufgabe für Statiker und Handwerker, denn nach dem vollständigen Freilegen aller tragenden Teile und Wände »entpuppte sich so mancher Balken als Risikofaktor«, blickt Bernd Vetter zurück. Genialer Schachzug für den Geldbeutel der Bauherren: Da das Gerüst zur Dachsanierung bereits stand, wurde auch gleich die Fassade in Angriff genommen, sodass die Kosten für das Stellen und Mieten nur einmal zu tragen waren. Und bald darauf war außen bereits

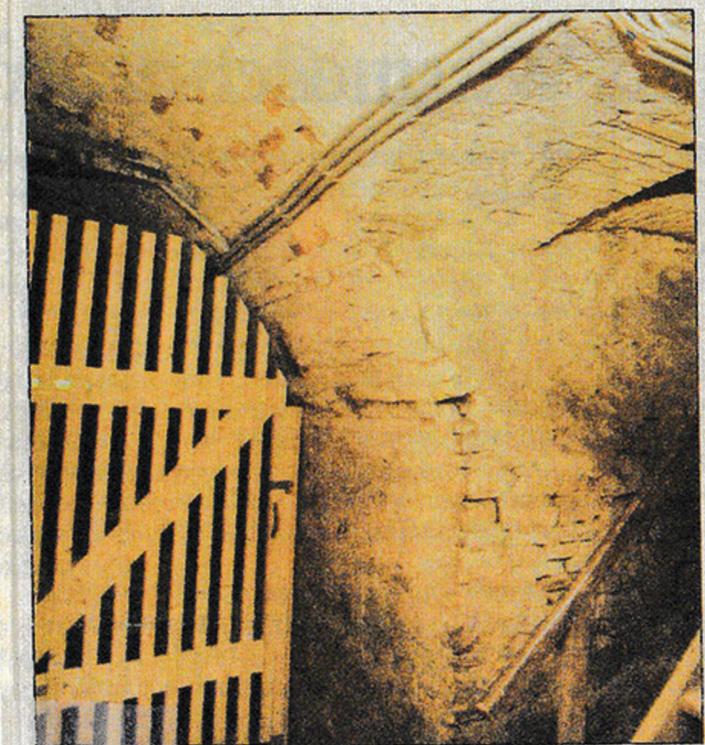
Das Kellergewölbe datiert Architekt Bernd Vetter noch einmal um rund 100 Jahre zurück.

Erbaut wurde das Haus etwa um 1870, der Gewölbekeller allerdings kann rund 100 Jahre weiter zurückdatiert werden, so Bernd Vetter, der bei der Begehung sichtlich stolz auf das gelungene Projekt im Herzen der Altstadt Offenburgs ist. Die alte Bausubstanz konnte überwiegend erhalten bleiben, auch den Vorschriften des Stadtplanungsamtes wurde nachgekommen und das Gebäude entspricht dem heute gültigen Niedrigenergiehaus-Standard!

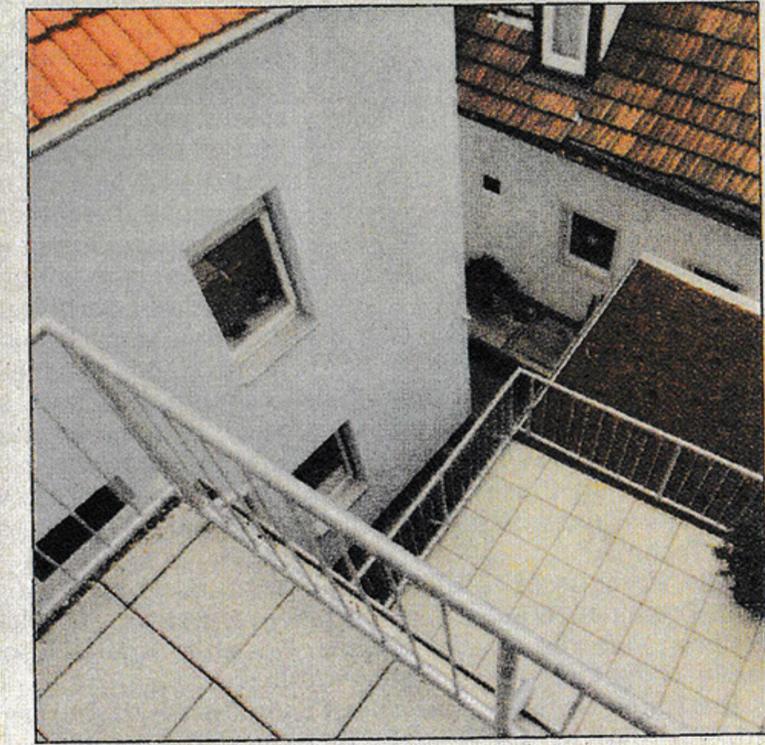
Lauschige Plätzchen bieten die Balkone über dem ehemaligen Schopf, der obendrein teilweise begrünt wurde.

**Hinterhof-Romantik:** Prächtig für die Bewohner auch, was sich im Hinterhof getan hat: Der alte Schopf trägt nun zwei geschützte, romantische Balkone »im Grünen«, denn sein Flachdach wurde teilweise bepflanzt. »Es war zwar ein Kraftakt, aber ich hatte immer ein gutes Gefühl dabei«, sagt Ellen Munding heute und schielt dabei auf das sich dem frisch renovierten Haus anschließende Anwesen Kesselstraße 7a sowie das dahinter liegende Gebäude, das von der Gerberstraße aus zu erreichen ist – ihr Elternhaus. Hier, über Kesselhaus und Brauereigebäude, lernte sie einst Rollschuh laufen und machte erste große Sprünge über Stuhl und Sofa. Mit Erfolg, denn 1972 maß sie sich mit der Weltelite im Hochsprung bei den Olympischen Spielen in München...
